Видеопаспорт доступности к зданию Детской музыкальной школы № 11, по адресу ул. Мартехова, 11

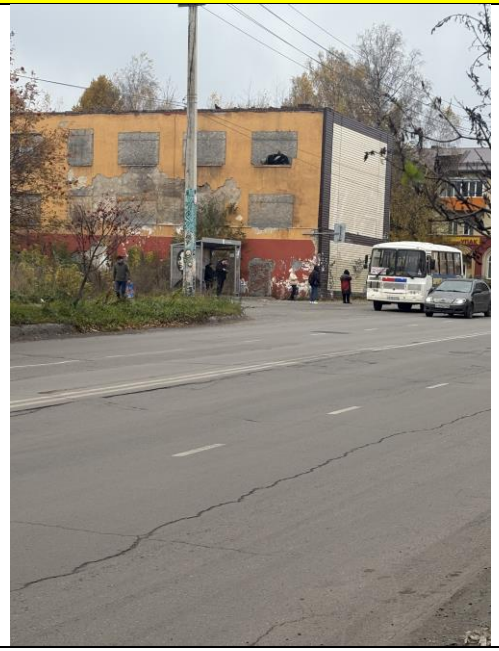
Наименование структурно-функциональной зоны	Фотографии		пояснение
Остановки: (ул. Шишкина Автобусы: № № 31, 50, 115) **(ул. Советов Автобус № 30,32,56)**			Остановка общественного транспорта находится в трехстах метрах от школы

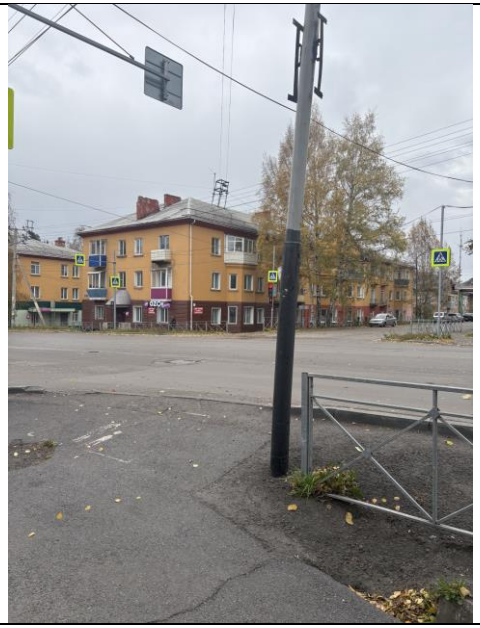
Пешеходный переход		- пешеходный переход оборудован местом для съезда инвалидной коляски

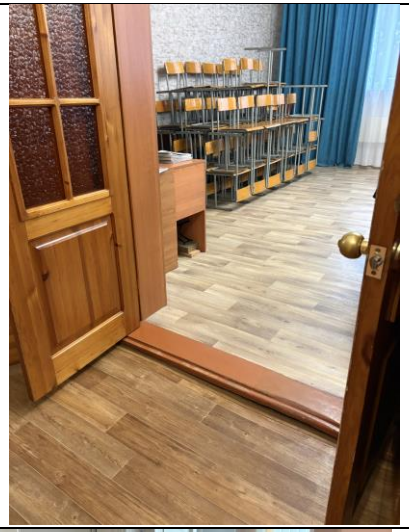
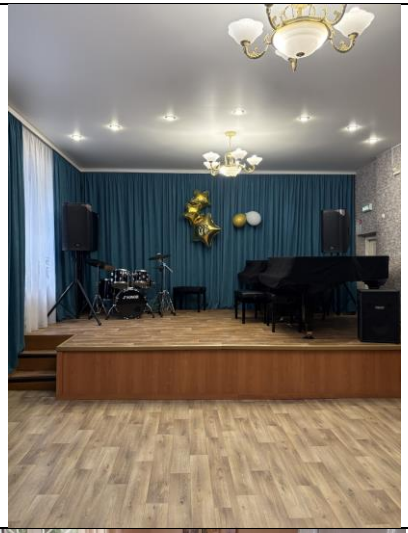
Название учреждения			Название, адрес и режим работы учреждения на Брайле. Доступно.
Дверь (входная)			Дверной проем имеет порог и перепады высоты пола. Высота или перепад высот превышает 0,025 м. Ширина дверного проемов в стене менее 1,2 м.

Возможность прохода кресла коляски			На входе устанавливается телескопический пандус (при необходимости)
